# OPINIA TECHNICZNA

W Sprawie oceny wykonanego pokrycia dachu  
Hali Sportowej z przewiązka z płyt warstwowych  
PWD-S.

Wykonanego na działce 1396 w m. Gdów  
realizowanego przez firmę budowlaną  
Budokomplex Sp. J.

Kielce, 17.10.2023

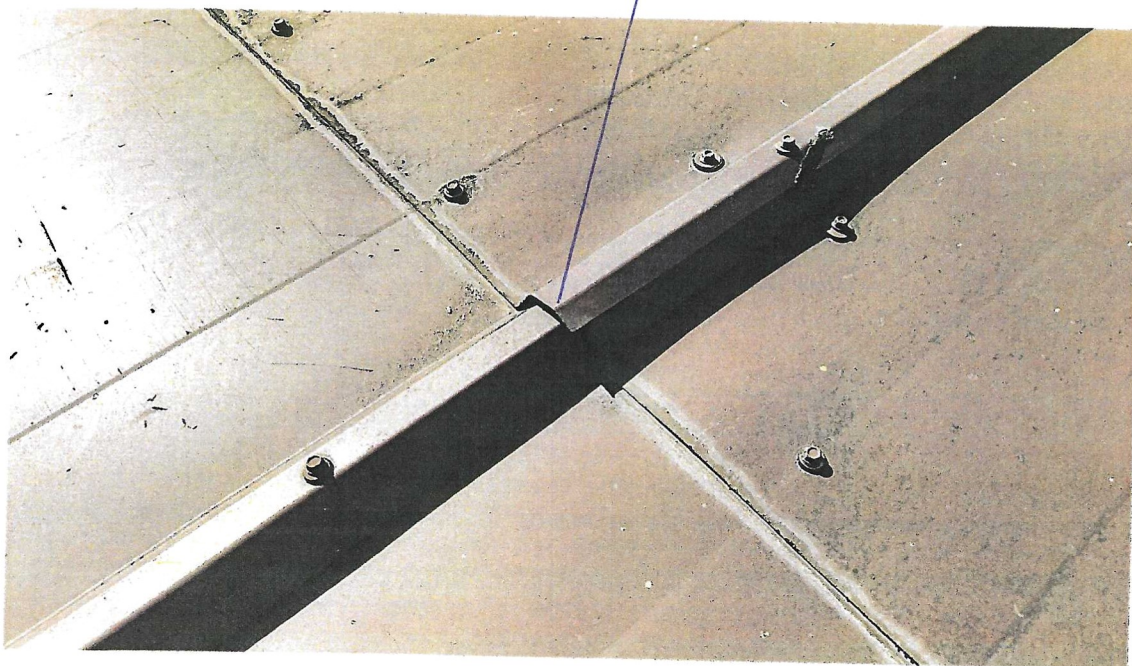
Fot. 1

- Na szerokości płyty nie są dosunięte do siebie, a szczeliny bez uszczelnienia co również powoduje powstanie mostków termicznych (Fot.8)
- Występujące szczeliny wzdłużne płyt są spowodowane nieprawidłowym zamówieniem płyt, sytuacja ta wskazuje również na to, że w konstrukcji dachu zastosowano dodatkowe płatwie oparte na pasie górnym kratownicy (Fot.2,3,10).
- Następnym błędem przy montażu płyt jest brak zastosowania kalotek, które pełnią bardzo ważną funkcję- rozkładają naprężenie powstające przy dokręcaniu wkrętów. Kalotka zapewnia bezpieczne mocowanie, bez odkształcania trapezów płyt PWD-S (Fot.1,4).
- Próby poprawiania nieprawidłowego montażu płyt nie przyniosły oczekiwanego efektu wręcz przeciwnie dokręcanie wkrętów powodowało deformację wierzchnich blach płyt PWD-S (Fot. 1,4,5,7,9).

zdeformowany trapez  
blachy wierzchniej

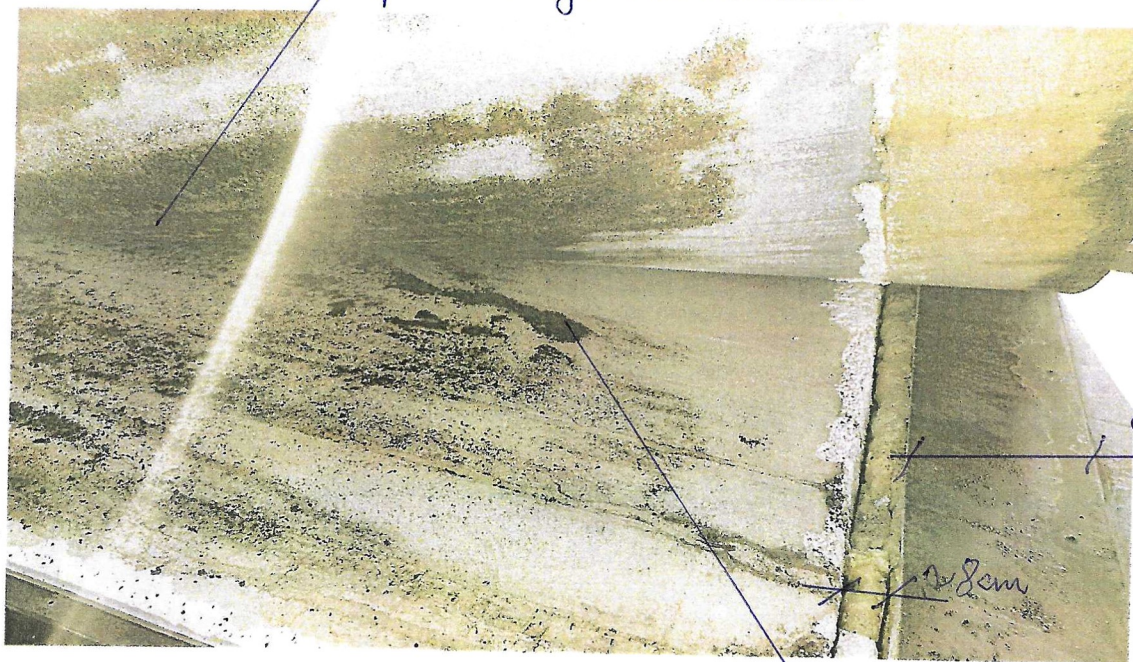
Fot 2

- zbyt mały zakład wierzchniej blachy pokryciowej odprowadzającej wodę. Zakład ten wynosi ~ 15cm a winien wynosić 25cm (Fot.2,3).

-styki płyt PWD-S wzdłuż okapu (na długości) ułożone z dużym odstępem i brak ich prawidłowego uszczelnienia pianką co powoduje duże straty ciepła (mostki termiczne)(Fot. 2,3,10).

W okresie jesienno-zimowym w stykach występuje szronienie blachy, a przy roztopieniu szronu część wody ścieka, a część podcieka pod blachę, a styropian i proces zamrażania i rozmrażania powoduje rozwarstwienie blachy od styropianu a występująca wilgoć powoduje powstawanie korozji na blasze (Fot. 2,3,10).

widoczna rura na blasze  
z powalnymi wierciami

~ 16 cm

~ 8 cm

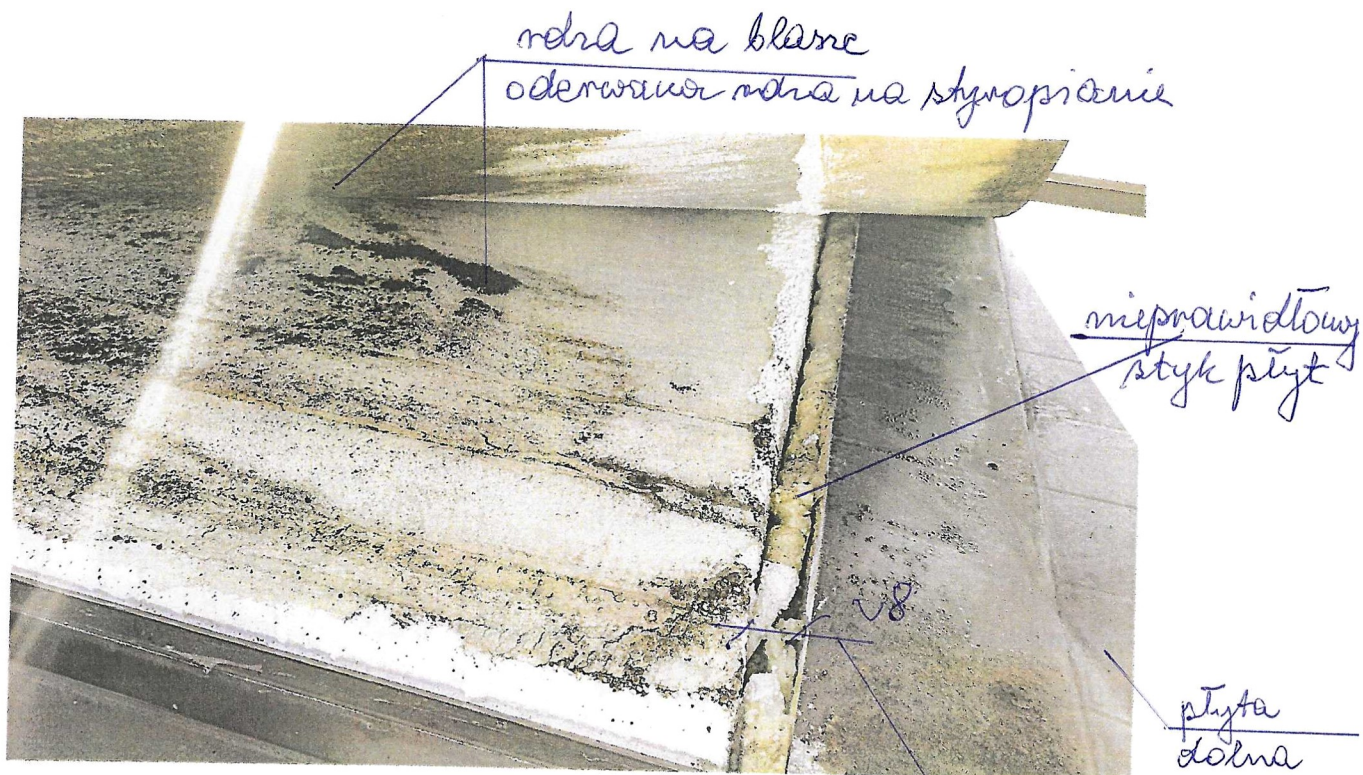
Fot.3

odwarstwiona rura  
na odreniu płyty  
płyty

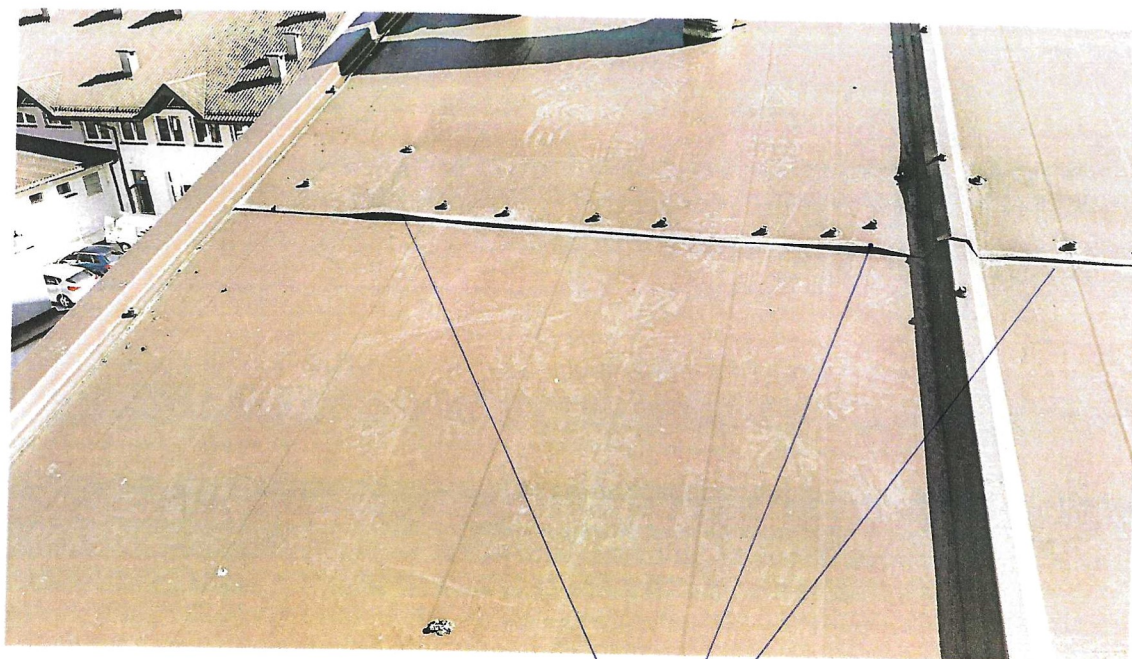
Fot.4

Sytuacja ta powoduje przy braku dokładnego ułożenia płyt włosowate pociąganie wody. Wierzchnie blachy na stykach są pofalowane (Fot. 4,6,7) co również, przy opadach wiatr wciska deszcz pod styki płyt

brak prawidłowego uszczelnienia termicznego na styku płyt

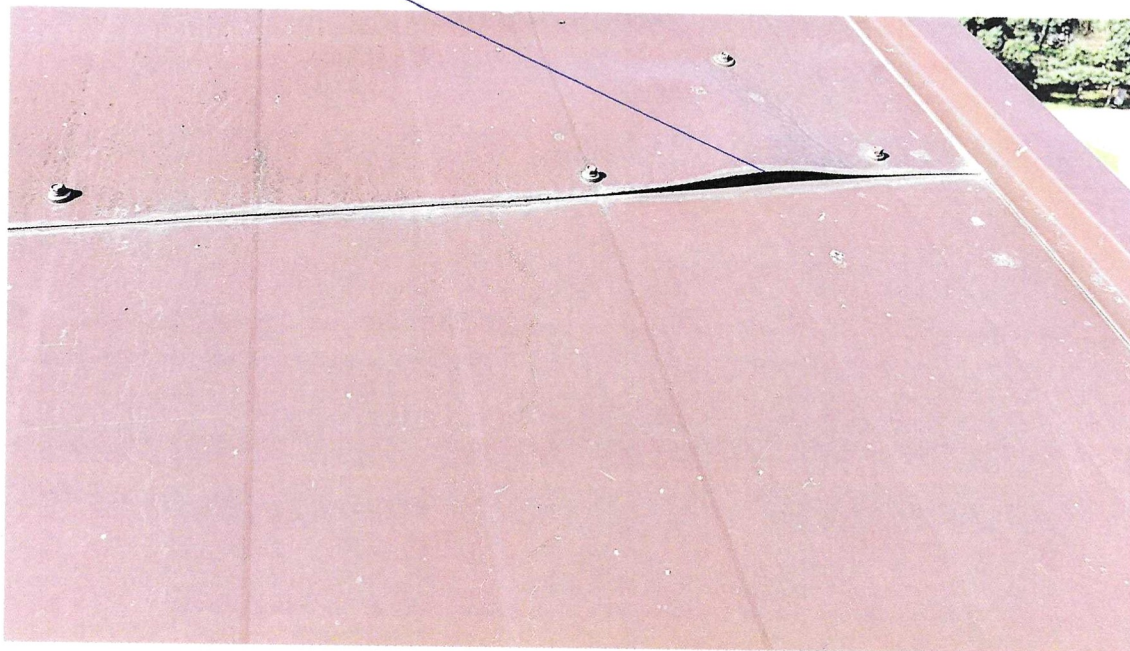
Fot 6

zdeformowana blacha  
 oraz trapez płyty

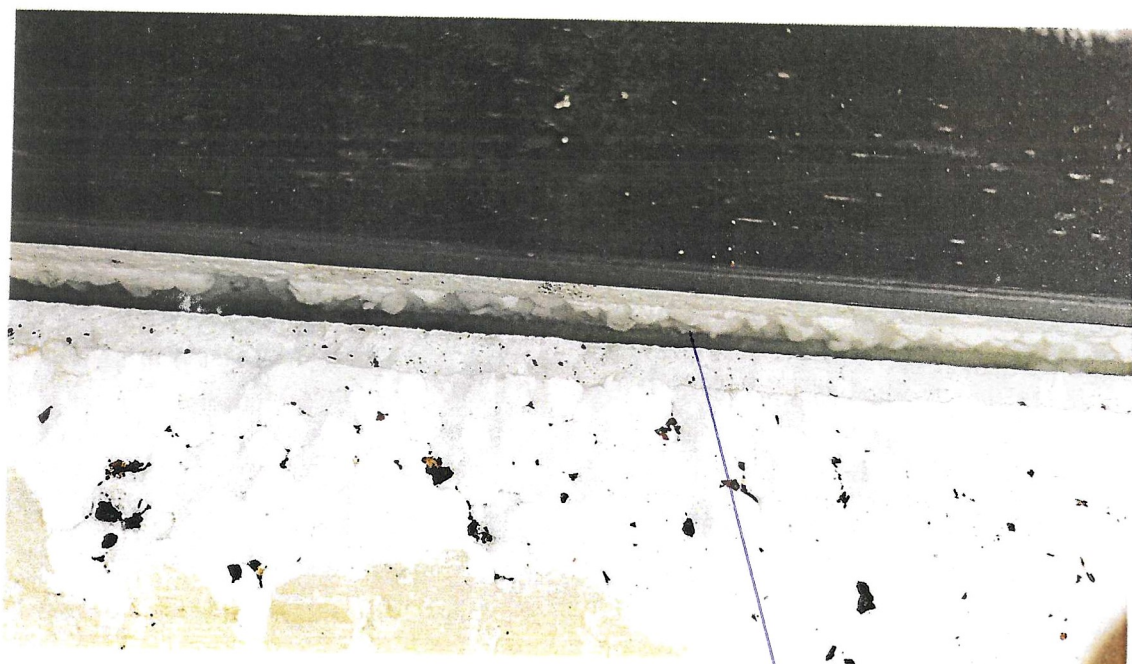
Fot. 8

brak uszczelnienia  
poprzecznego płyt PVD-S  
[signature]

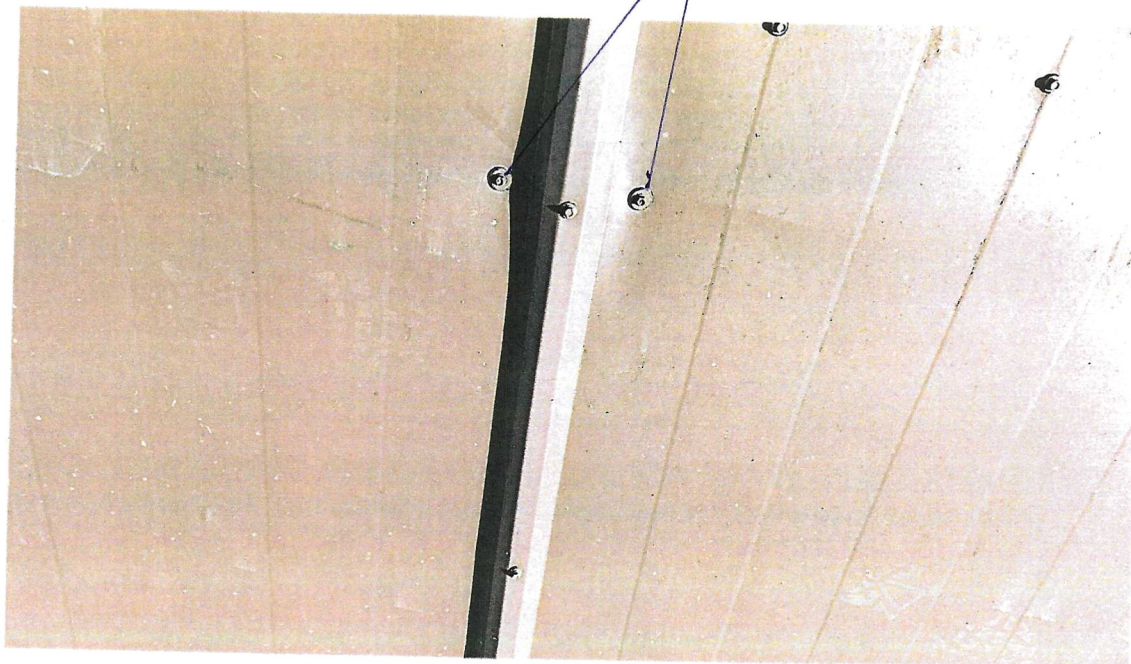
Fot. 9

zdeformowana blacha  
na wkrętach

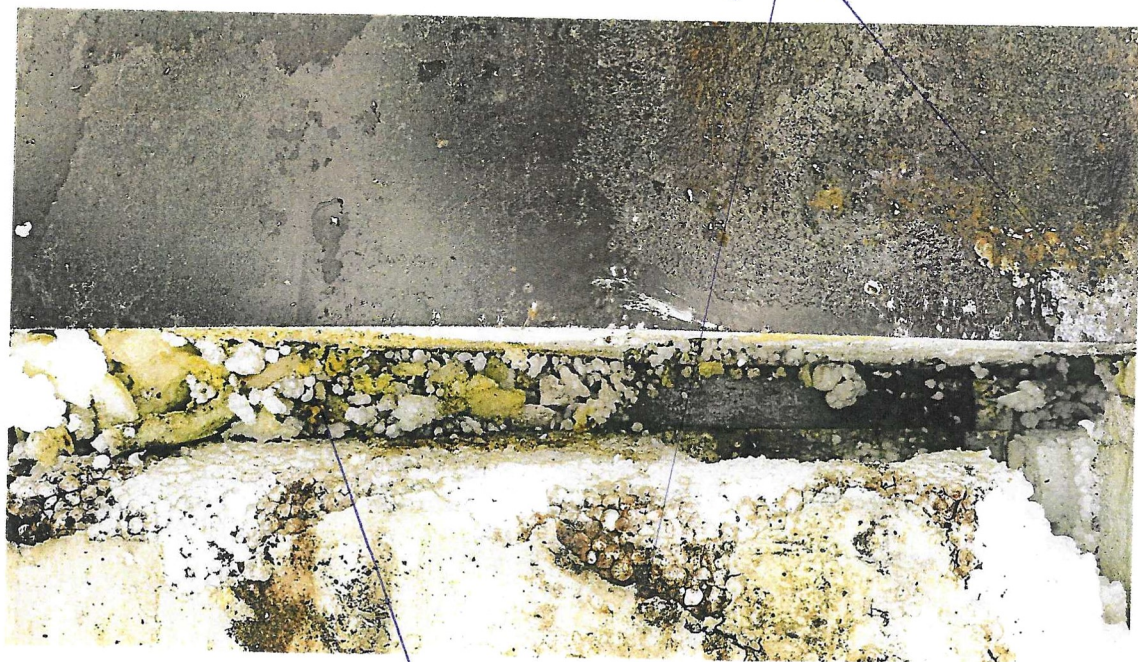
Fot 10

Stan ten już w chwili obecnej jest niepokojący, ponieważ po tak krótkim okresie użytkowania wierzchnia blacha posiada głębokie wżery na znacznej powierzchni,

co przy grubości blachy 0,5mm w przeciągu 3-5lat mogą wystąpić uszkodzenia blachy na całej grubości.

wieny rdzy na blasie  
odwarstwiona wola na styropianie

mostek termiczny na styku  
wroturym płyt
